Revize přechodů pro chodce, silniční vegetace a dopravního vyznačení obcí

Revize přechodů pro chodce na silnicích I., II., III. třídy a MK-průtahy

Revize prováděné dopravně-inženýrským úsekem služby dopravní policie | pplk. Ing. Vladimír Menšík ŘSDP PP ČR

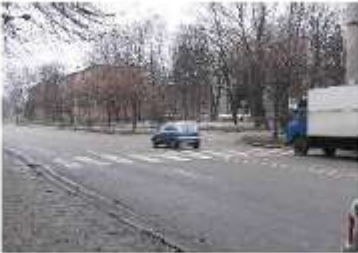
NEVYHOVUJÍCÍ PŘECHOD PRO CHODCE Č. 2

OBEC, NAZEV UL.	ČÍSLO SILNICE, STANIČENÍ	POZNAMKY	NASLEDKY DN V ROCE 2008		
			SMRT	TĚŽKE Z.	LEHKE Z.
Karviná Nové Město	sil. III/4688, v km 0,7	frekventovaný přechod poblíž autobusové zastávky	0	2	1

CHARAKTERISTIKA MÍSTA	ZJIŠTĚNÉ NEDOSTATKY	NAVROVANÁ OPATŘENÍ
za křižovatkou s MK ulicí Cihelní, nedělený čtyřpruh	- nevyhovující šířkové poměry komunikace - přecházení přes nedělenou čtyřpruhovou komunikaci	- stavební úpravy

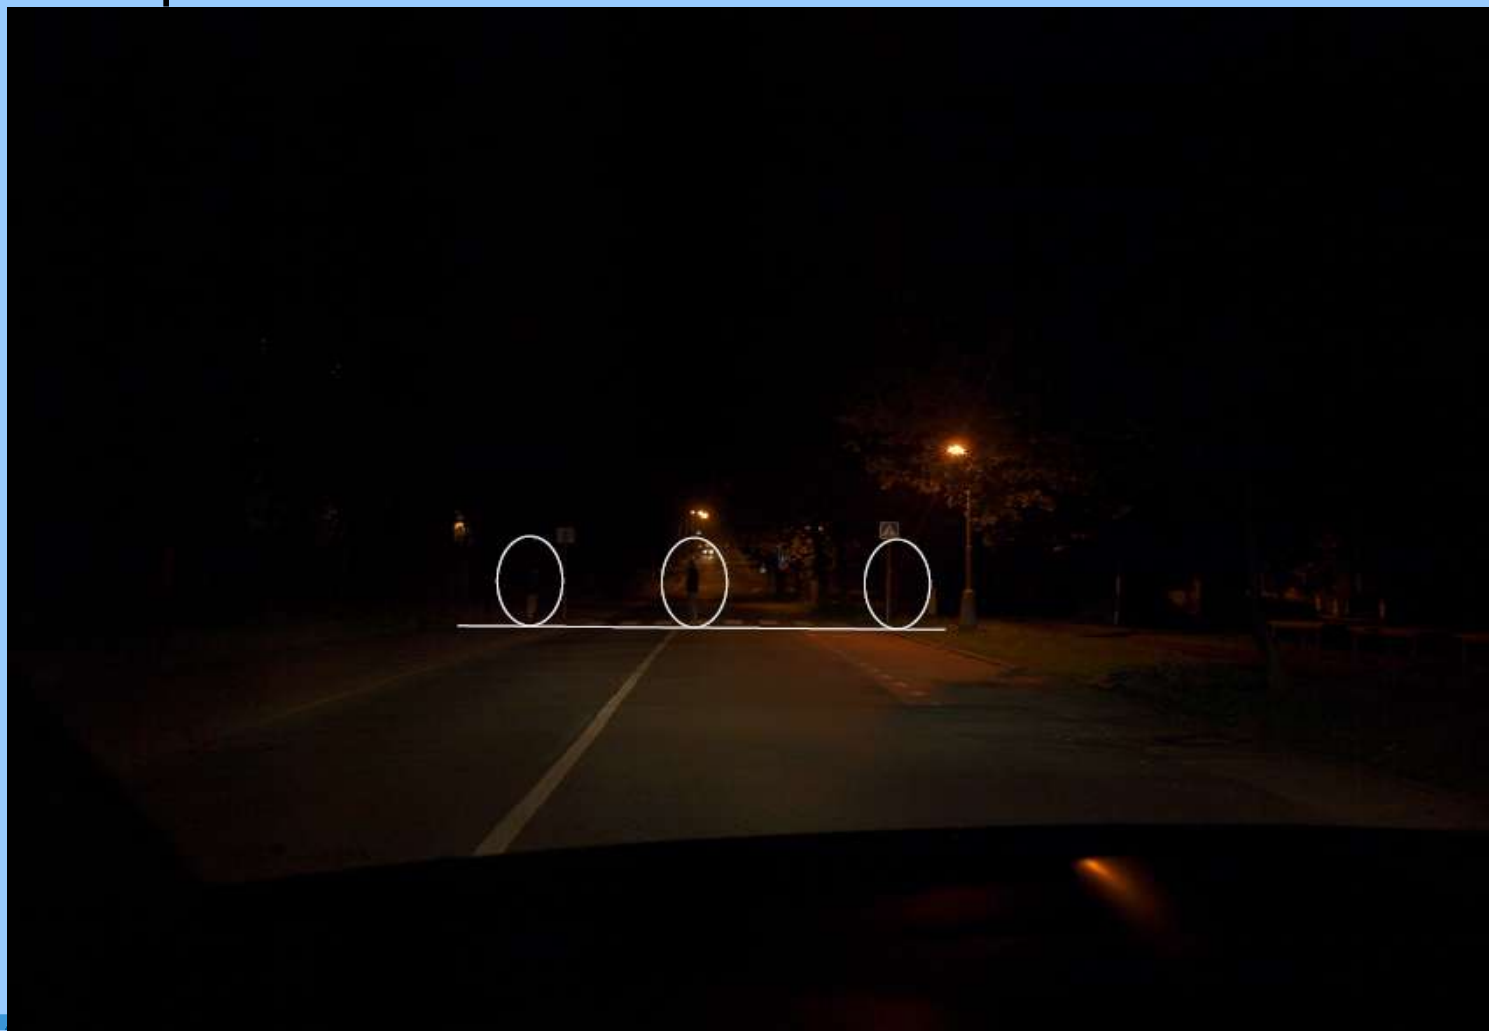
Přechod pro chodce GENERÁLA PÍKY - LIBEREC

Foceno z vozidla 30 m před přechodem s tlumenými světly směr Ruprechtice

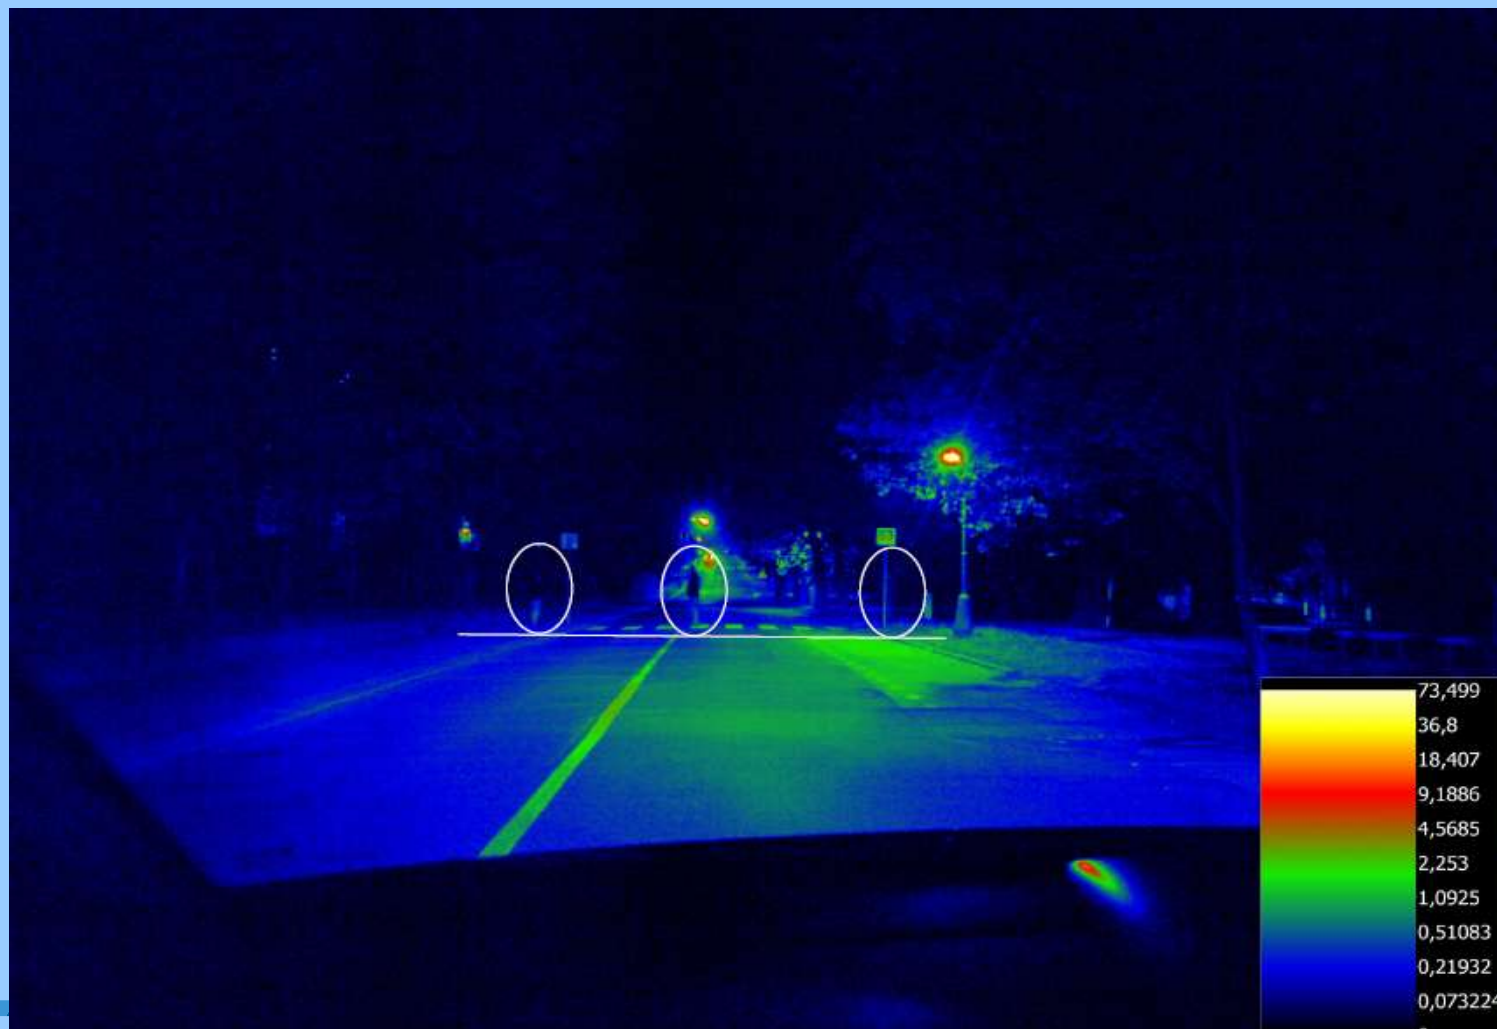
Přechod pro chodce GENERÁLA PÍKY – LIBEREC – analýza jasových poměrů

Foceno z vozidla 30 m před přechodem s tlumenými světly směr Ruprechtice

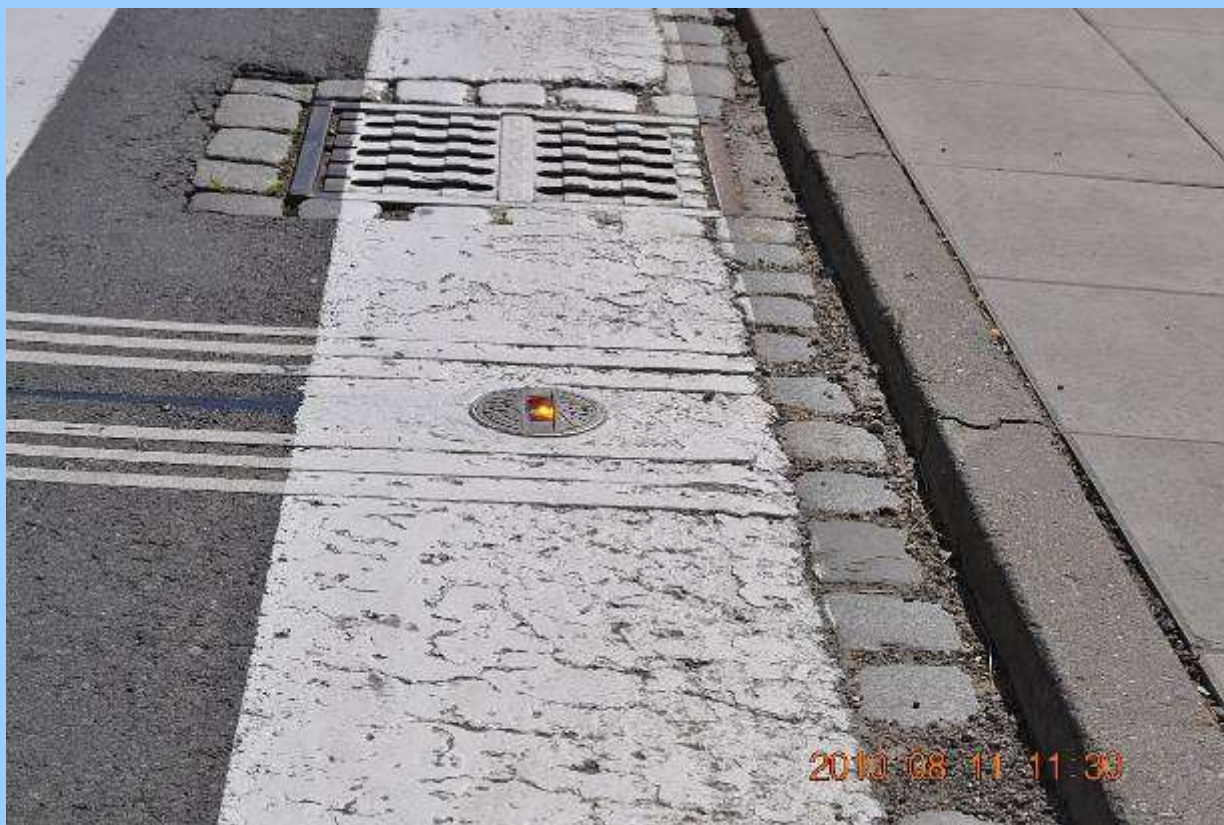
Chybně umístěná kanalizační vpust' přechod bez hmatových prvků a bezbairérové úpravy

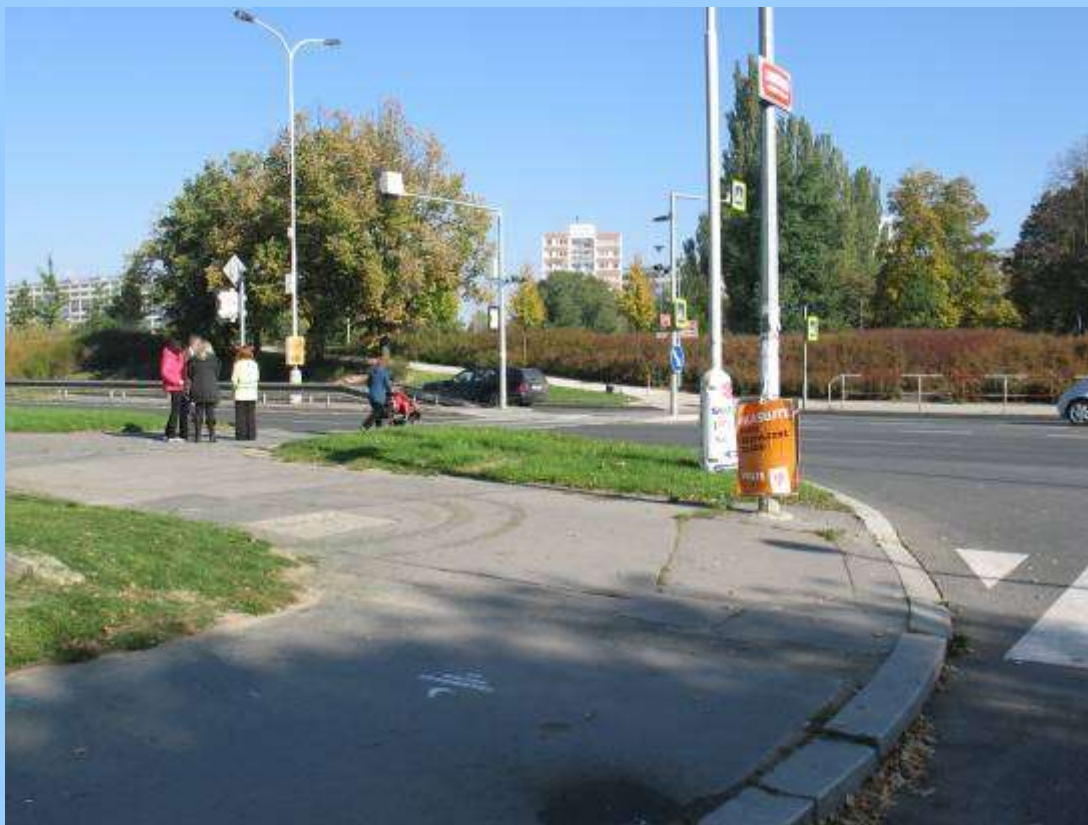
Praha – Vysočanská ul.

Bez hmatových prvků a navazujících vodících linií

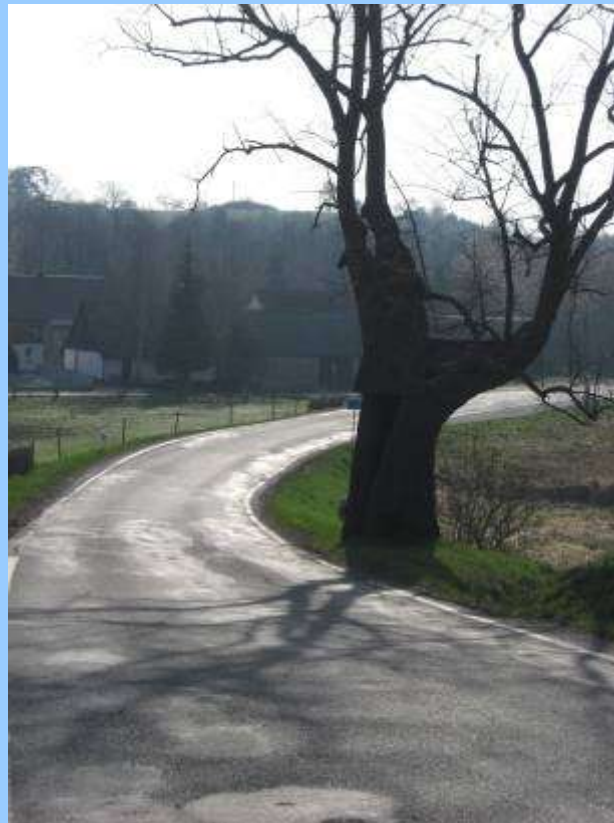
V rozhledovém poli směrového oblouku

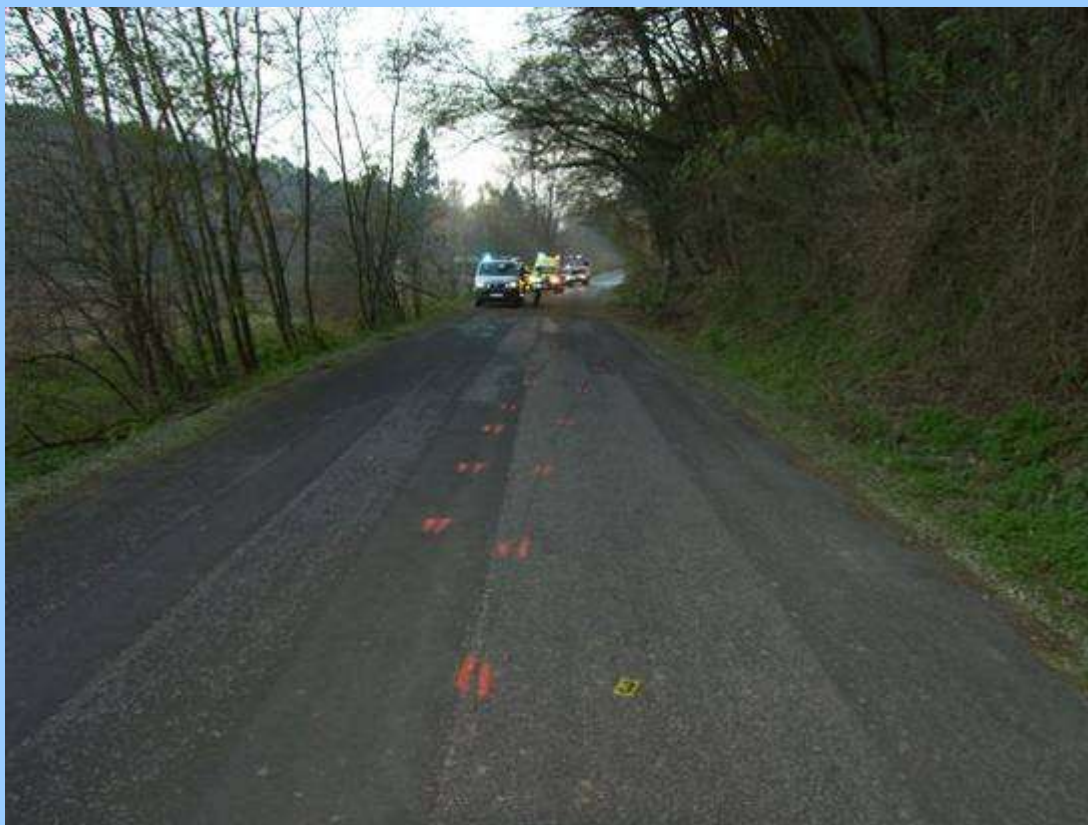
DN 31.10. 2010 Kokořínsko při vyhýbání se padlé větvi

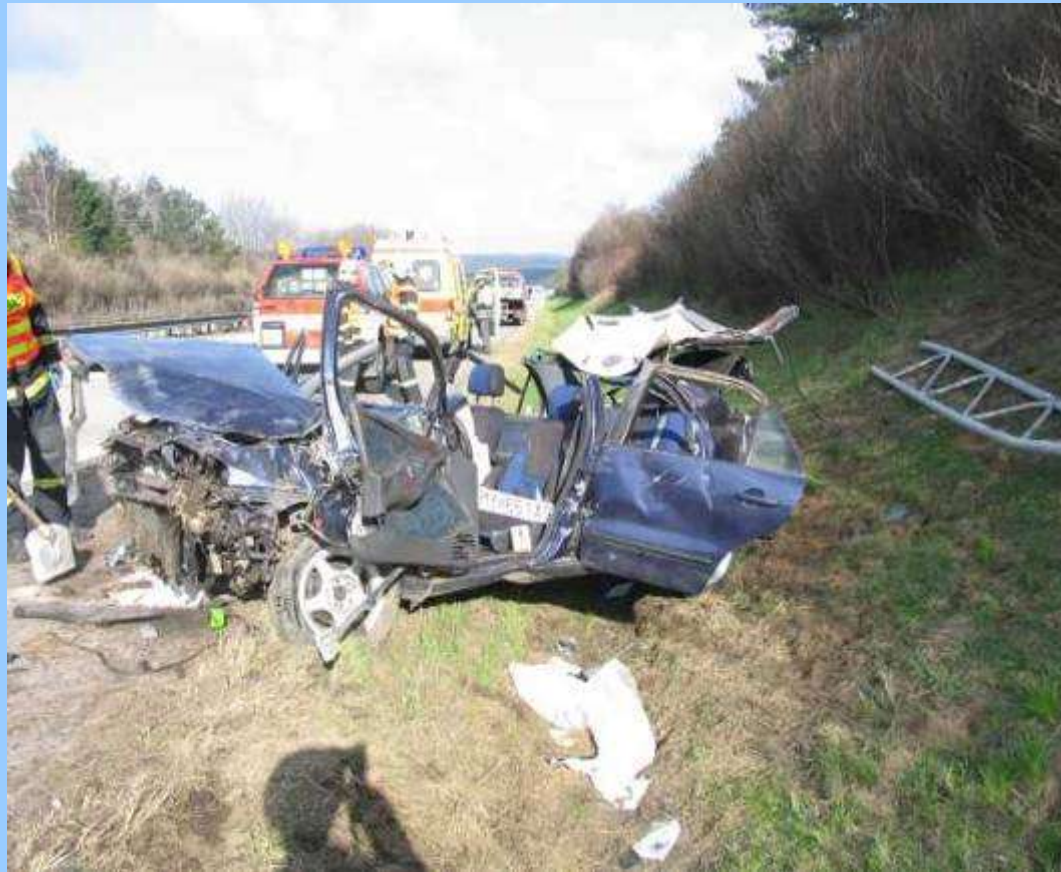
Střet s příhradovou nosnou konstrukcí reklamního zařízení na D-1

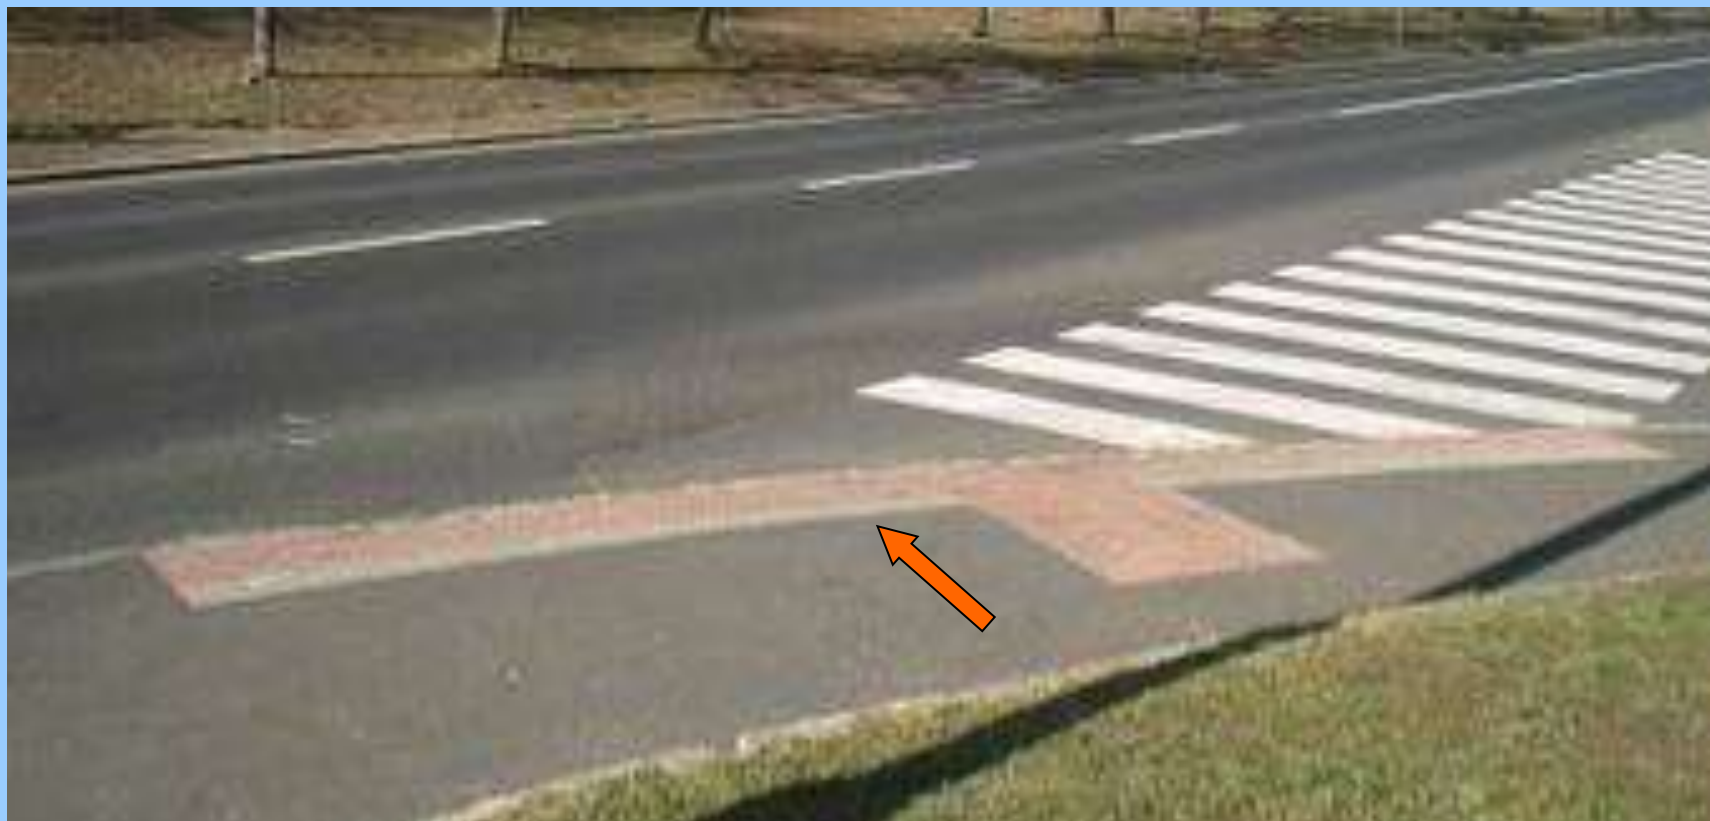
Hmatový prvek určující směr pohybu zrakově postiženého (signální pás) je veden mimo směr přecházení, nevidomý je veden do vozovky (směr pohybu vyznačen šipkou), signální pás není veden od přirozené vodicí linie (obrubníku trávniku, ten však není vysoký minimálně 0,06 m – další chyba na uvedeném místě).

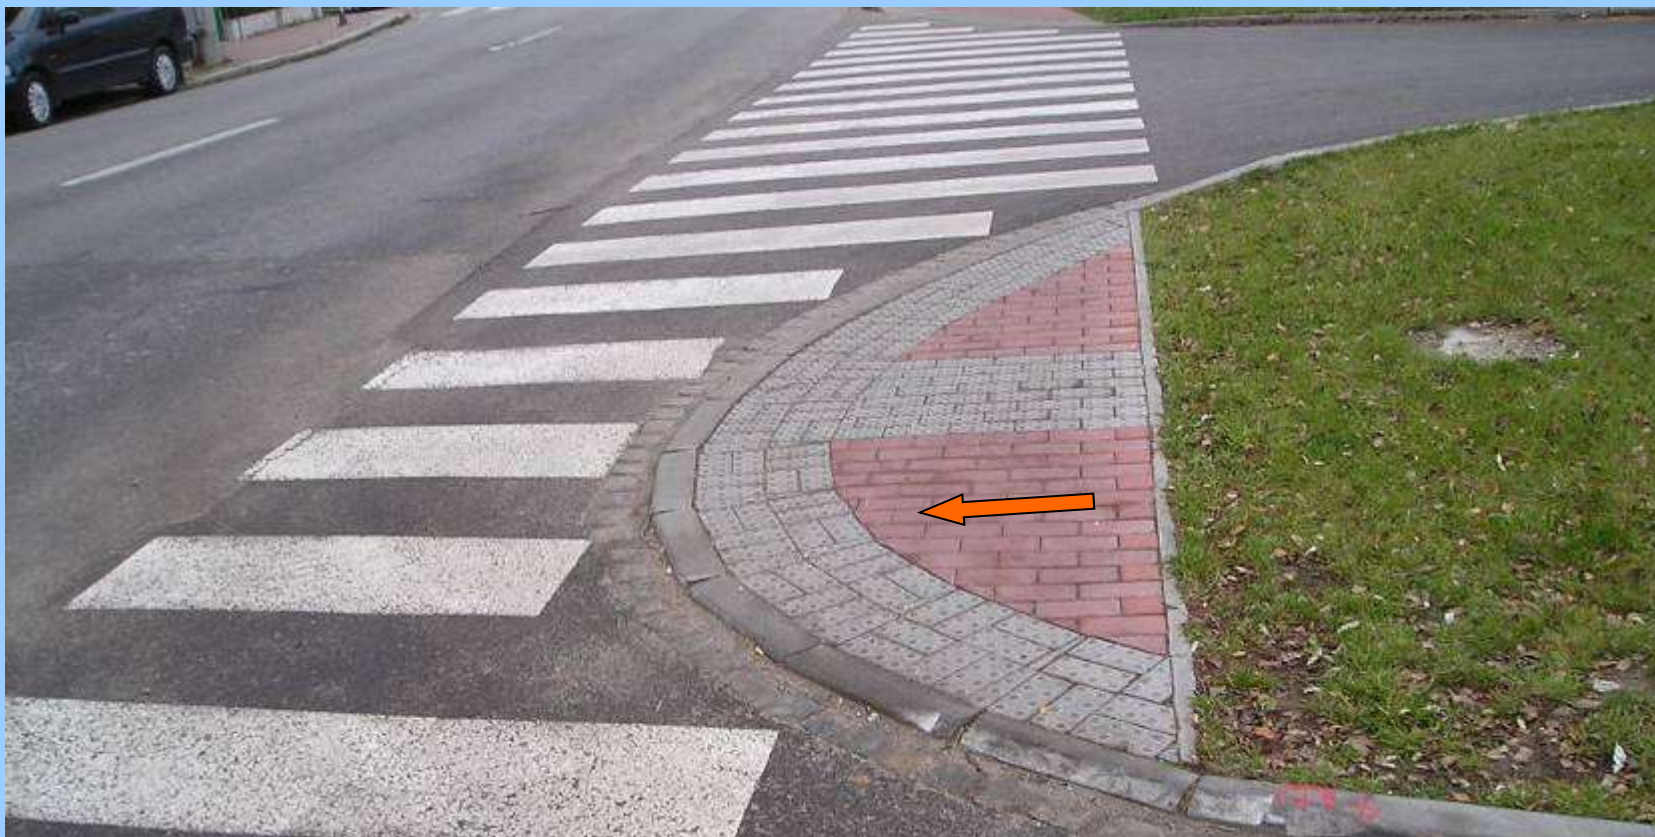
Hmatový prvek určující směr pohybu zrakově postiženého (signální pás) je veden mimo směr přecházení, nevidomý je veden do vozovky (směr pohybu vyznačen šipkou), signální pás není veden od přirozené vodicí linie (obrubníku trávníku, ten však není vysoký minimálně 0,06 m – další chyba na uvedeném místě).

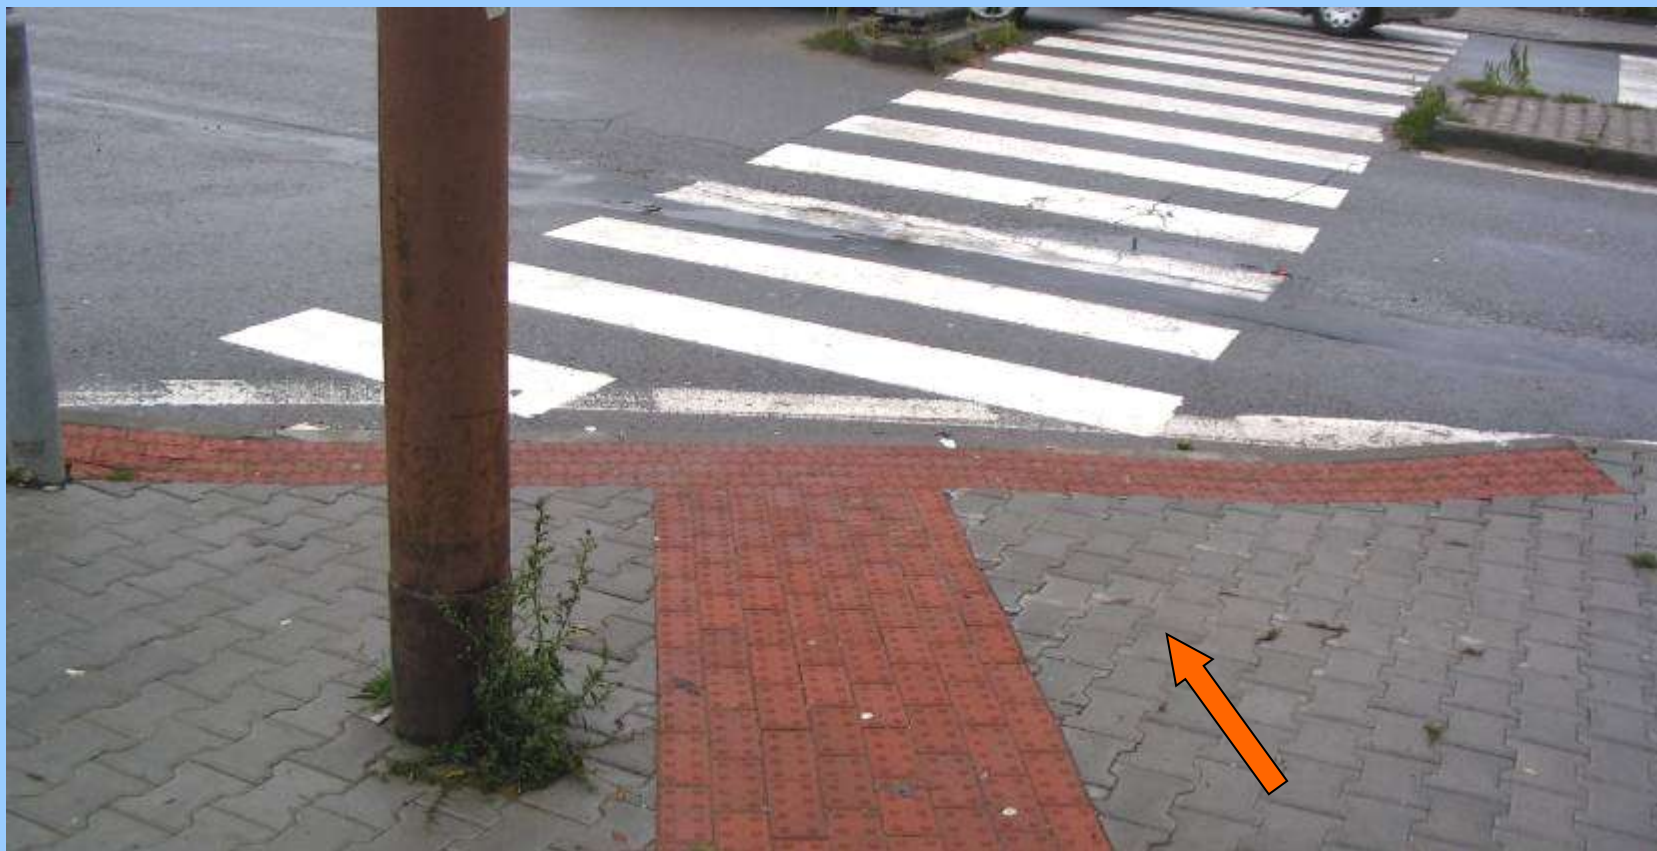
Hmatový prvek určující směr pohybu zrakově postiženého (signální pás) je veden mimo směr přecházení, nevidomý je veden do vozovky (směr pohybu vyznačen šipkou), v místě dělicího ostrůvku nejsou provedeny hmatové úpravy (varovné pásy + signální pás), sloupek SSZ není umístěn v signálním pásu a je překážkou v cestě nevidomého.

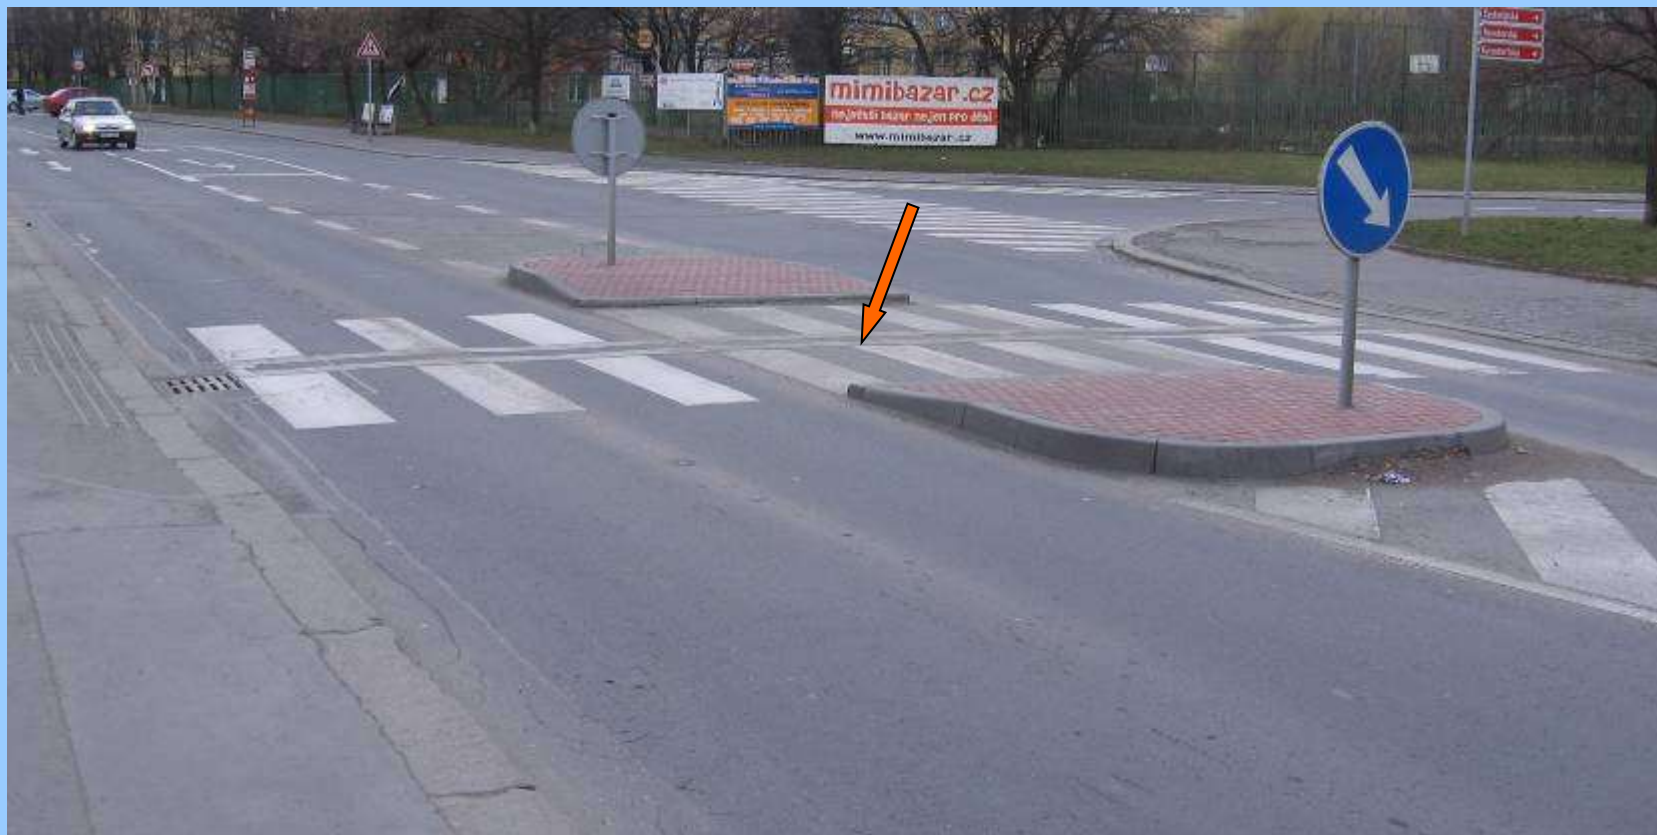
V místě dělicího ostrůvku nejsou provedeny hmatové úpravy (varovné pásy + signální pás), v ose přechodu je umístěna kanalizační vpusť, varovné pásy na chodníku mají nedostatečnou délku, hmatové prvky nejsou barevně kontrastní.

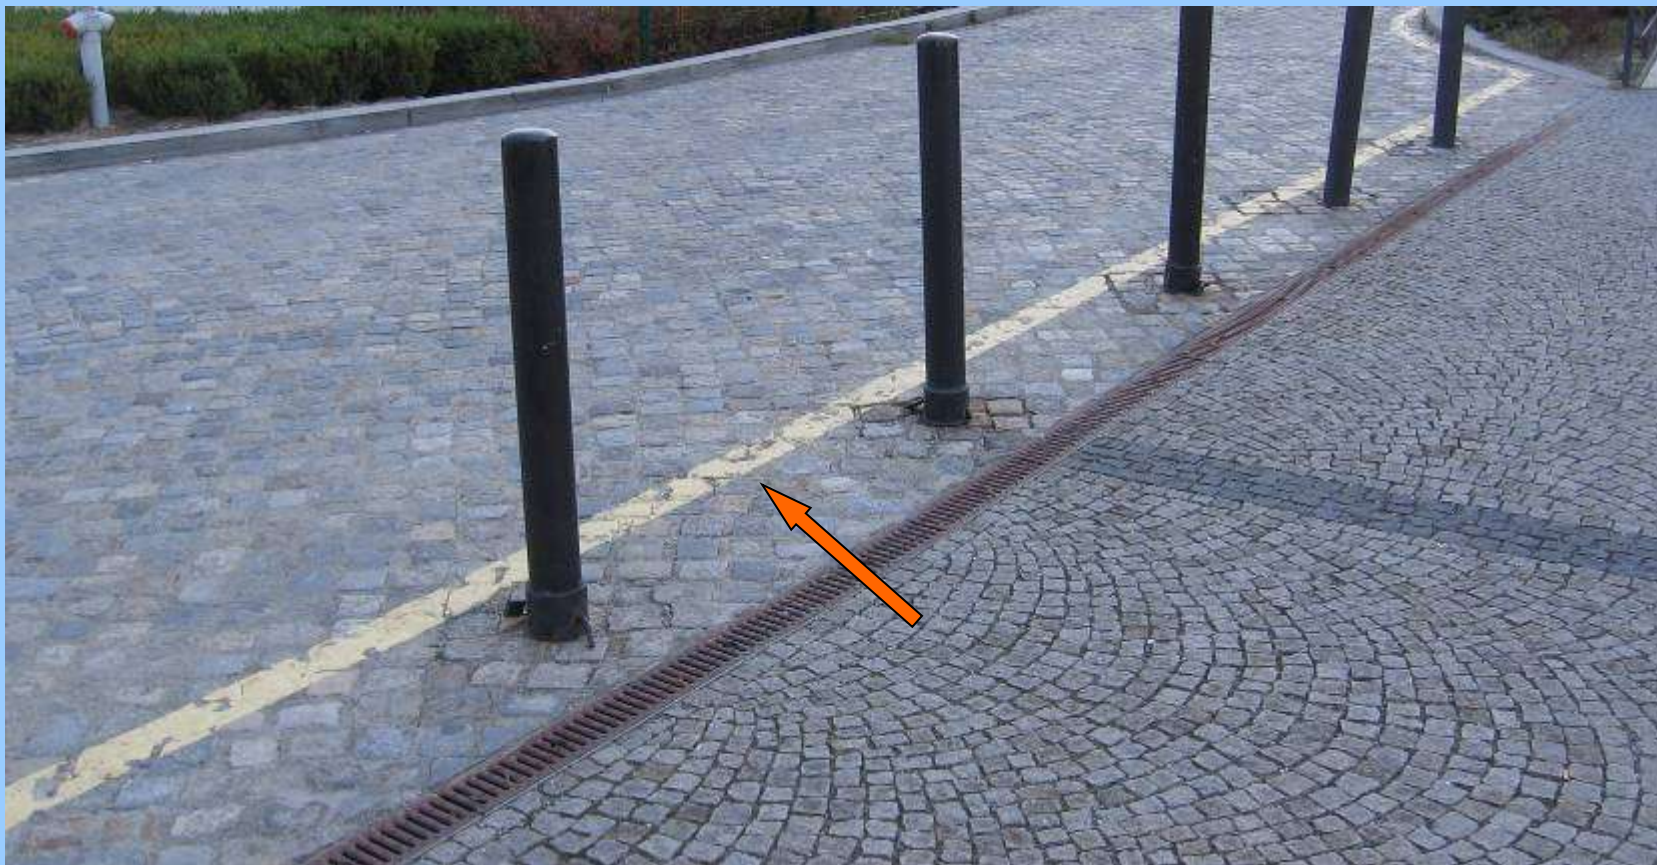
KLADRUBY u STŘÍBRA

Hranice mezi vozovkou a pásem pro pěší není hmatově vyznačena (varovným pásem).

chybné řešení

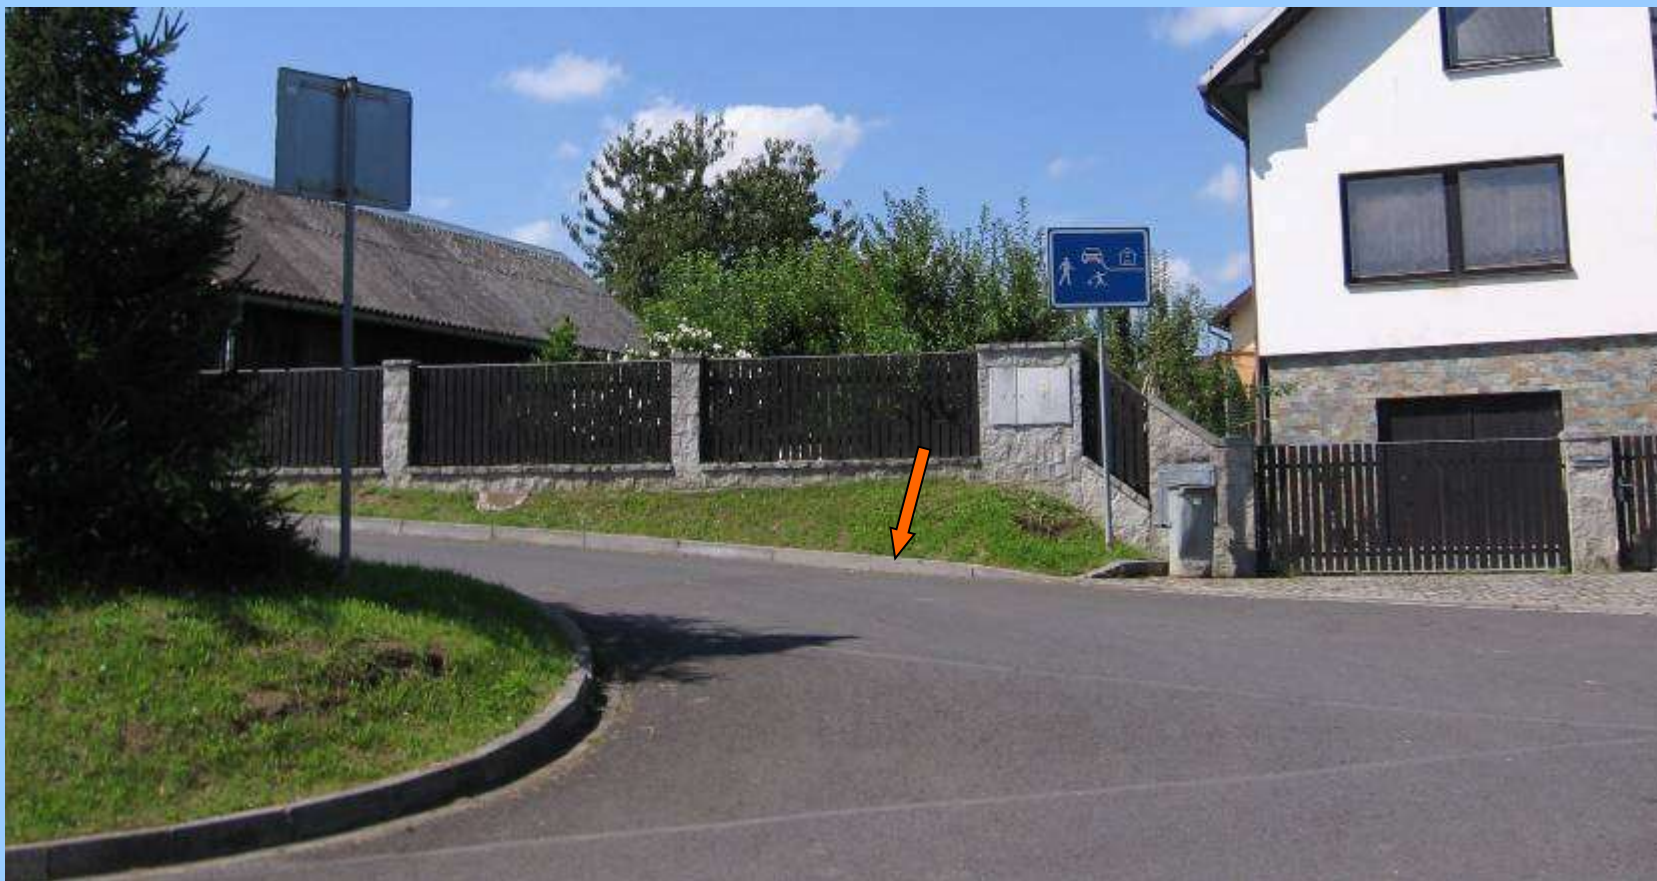
Hranice mezi vozovkou a obytnou zónou není hmatově vyznačena (varovným pásem).
